木造住宅耐震改修セミナー

木造住宅耐震改修研究所
大楠安紀一級建築士事務所 大楠安紀

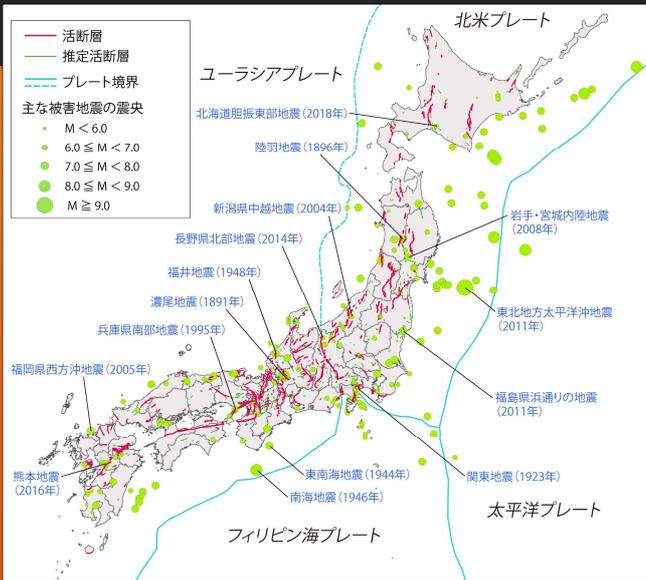
図-6 明治5(1872)年-令和元(2019)年に発生した主な被害地震の震央と陸域の活断層(被害地震の震央は国立天文台編(2019)、活断層は中田・今泉(2002)から引用)

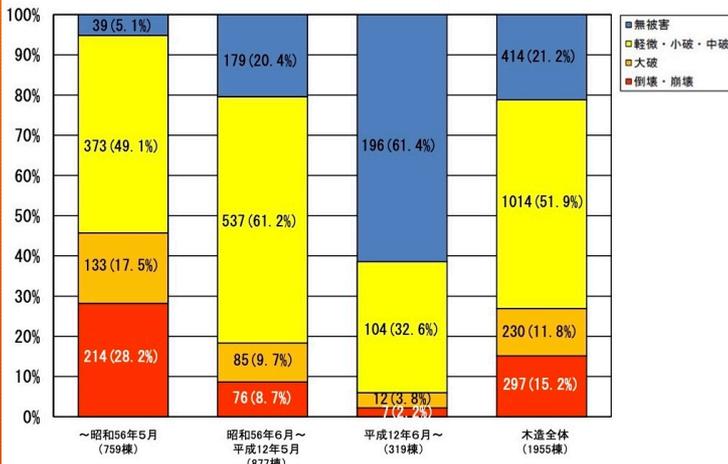
<木造の建築時期別の被害状況>

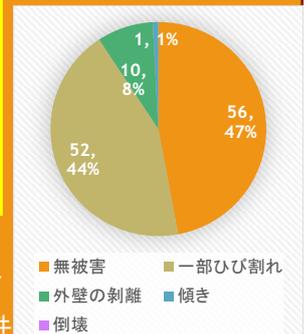
熊本市で行った耐震改修の効果

平成21年度から平成27年度に熊本市の補助事業を活用し耐震改修を行った戸建木造住宅119戸の熊本地震後の調査

無被害	56戸47%
軽微	62戸44%
外壁の剝離	10戸10%
中破	1戸1%
倒壊	0戸0%

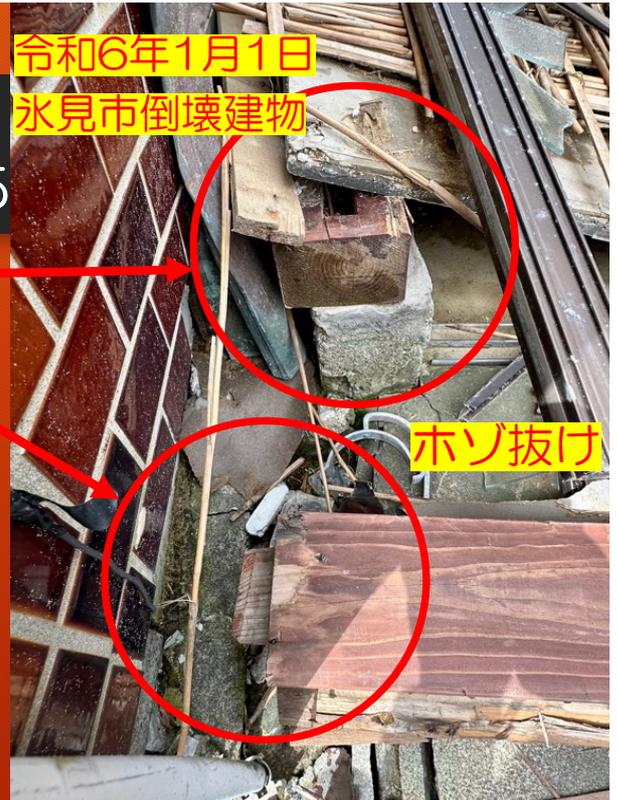
令和6年1月1日
氷見市倒壊建物

- ・基礎と土台が緊結されていない
- ・柱はホゾを付けて土台に差し込んで釘だけで留めている
- ・地震の引抜力により土台から柱が抜けて倒壊している

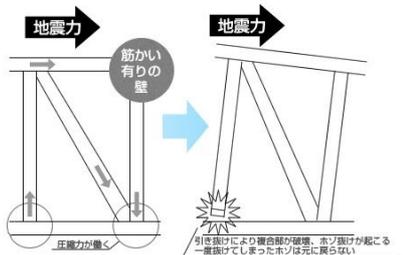
ホゾ抜け

昭和56年5月
以前の建物は
この仕様

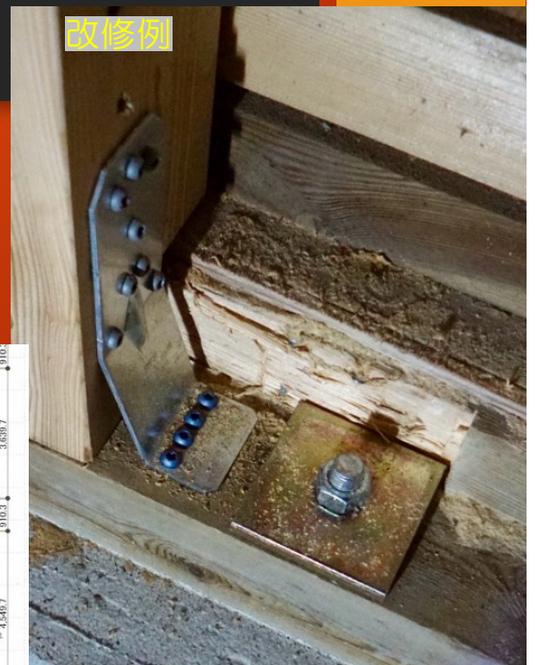
改修例

- ・基礎と土台をアンカーと座金で緊結
- ・土台と柱を柱脚金物で緊結、右の柱脚金物は20kN(約2トン)の引抜力に耐えられるもの

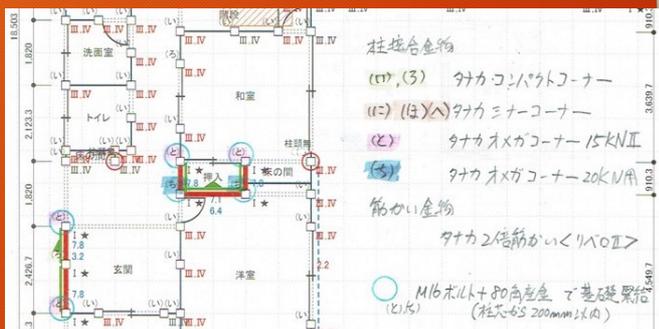
構造計算により適切な金物を使用
