木造住宅の液状化・被害復旧セミナー

主催：一般社団法人 富山県優良住宅協会

3. 液状化被害の復旧方法

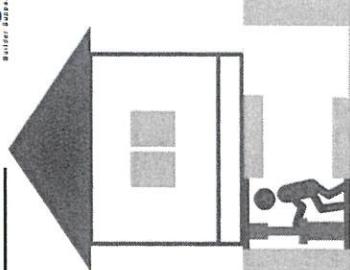
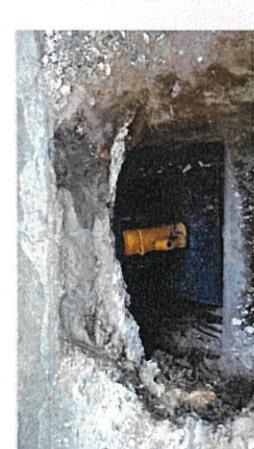
3. 液状化被害の復旧方法 ④耐圧盤工法

②耐圧盤の上でジャッキアップしたら、
高さを固定する「架台」をセットする

- 比較的高額になります
- 一般的な戸建で中央値500～600万
工期は1～2か月
- 採用できない場合があります
 - 支持層が深い、建物が軽い、基礎が弱い、古い建物の東基礎など
- 液状化した建物に使用する場合、
液状化層が深いと根本的解決になりません
- 設計通りに施工できれば、根本的な解決が可能

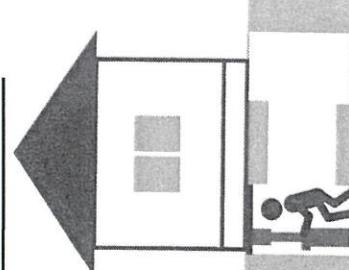
3. 液状化被害の復旧方法 ⑤アンダーピニング工法

③家の重さを利用して、長さ70cm程の鋼管杭を
打ち継ぎながら差し込んでいく。

- 最も高額になります
- 一般的な戸建で中央値700～800万
工期は1～2か月
- 設計通りに施工できれば、根本的な解決が可能です
- 採用できない場合があります
 - 建物が軽い、基礎が弱い、古い建物の東基礎など
